建物近接の地下鉄工事に伴う 道路面亀裂の発生とその原因の推定

**地盤事故・災害における
法地盤工学問題ワークショップ**

今西肇、東北工業大学 工学部 都市マネジメント学科
趙勇相、Samsung C&T、Korea

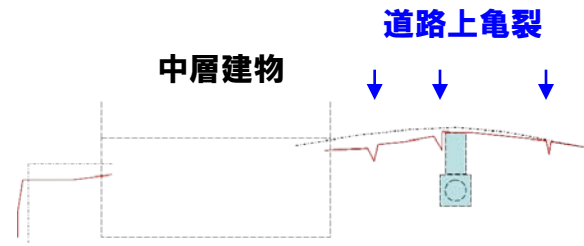
仮説－3

埋設物

地下鉄建設による地下水位の低下により、圧密沈下が広域的に発生した。

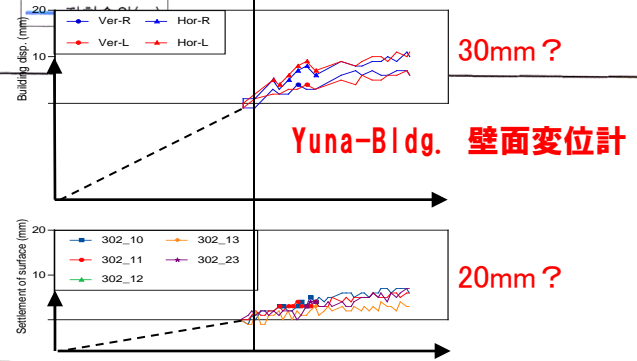
Yuna-Bldg. 掘削側理表面沈下量

考察：現状においてすぐに対策が必要なわけではないが、掘削とともに建物変位が増大し、安全率が低下する。

従って、引き続き計測管理を十分に行い、建物構造の許容変位量を調査し、管理基準を再度設定する必要がある。

なお、建物変位および周辺地盤変位の原因が複数考えられるため、追加地盤調査を実施し、原因を特定しなければならない。
